# **ANALIZA PROMETNIH NESREĆA PJEŠAKA U GRADU ŠIBENIKU**

## **ANALYSIS OF TRAFFIC ACCIDENT INVOLVING A PEDESTRIAN IN CITY OF SIBENIK**

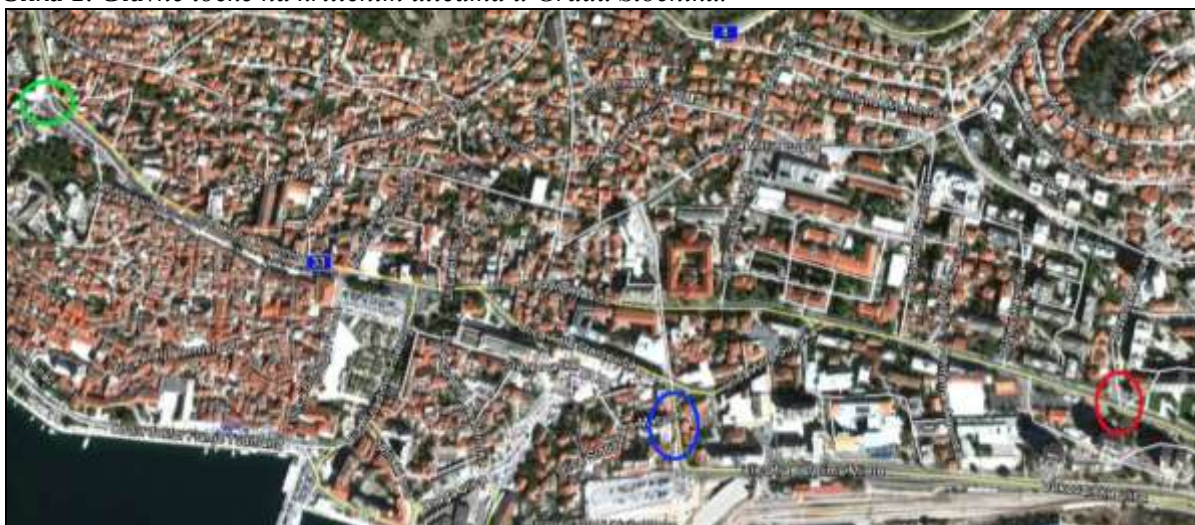
*Slika 1. Glavne točke na kritičnim ulicama u Gradu Šibeniku.*

Grad Šibenik u posljednjih nekoliko godina ulaže znatna financijska sredstva u održavanje, rekonstrukciju i poboljšanje cestovne infrastrukture na svoj području, čime poboljšava sigurnost pješaka u prometu. Glavne točke na kritičnim ulicama koje su se u među vremenu poboljšale ili su pred početkom poboljšanja radi povećanja sigurnosti pješaka prilikom prelaska ulica su Ulica Stjepana Radića (posebno križanje s Bosanskom ulicom, označeno krugom crvene boje), Ulica Fra Jerolima Milete (posebno dio kod Socijalnog i mirovinskog osiguranja) na koje se nadovezuje Ulica Ante Šupuka (posebno dio kod zgrade HEP-a) označeno krugom plave boje, i Ulica Kralja Zvonimira (posebno kod Doma Zdravlja i Vatrogasnog doma, označeno krugom zelene boje) (slika 1) [4].

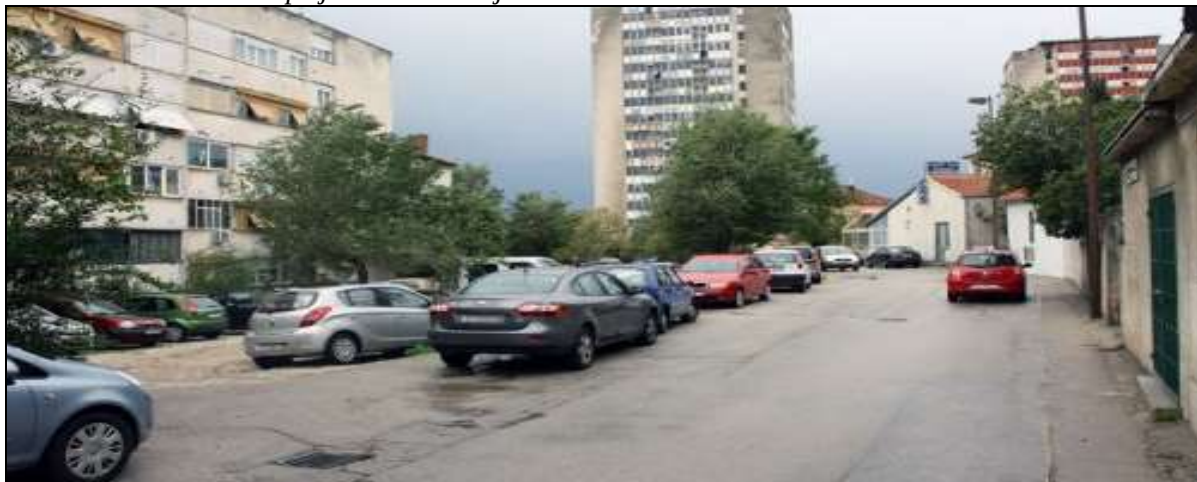
*Slika 2. Bosanska ulica prije rekonstrukcije.*

Najnovije ulaganje u poboljšanje cestovne infrastrukture je rekonstrukcija Križanja Ulice Stjepana Radića s Bosanskom ulicom. Bosanska ulica prije uređenja je predstavljala problem za sigurnost pješaka jer horizontalne oznake na kolniku bile su slabo vidljive, vertikalne signalizacije nije bilo, javna rasvjeta je bila slaba, nogostupa nije bilo, automobili su se parkirali sa obje strane ceste, brzina vožnje je bila velika, gužve su se stvarale zbog obližnjeg kafića, pekare i besplatnog parkirališnog mjesta, pješaci su pretrčavali ulicu čime su riskirali udarac automobila (slika 2). U blizini ove ulice nalaze se i Veleučilište, dva vrtića, osnovna škola, čime se u ovom dijelu grada stvara velika koncentracija pješaka te je ova ulica bila proglašena jednom od najopasnijih u Gradu Šibeniku.

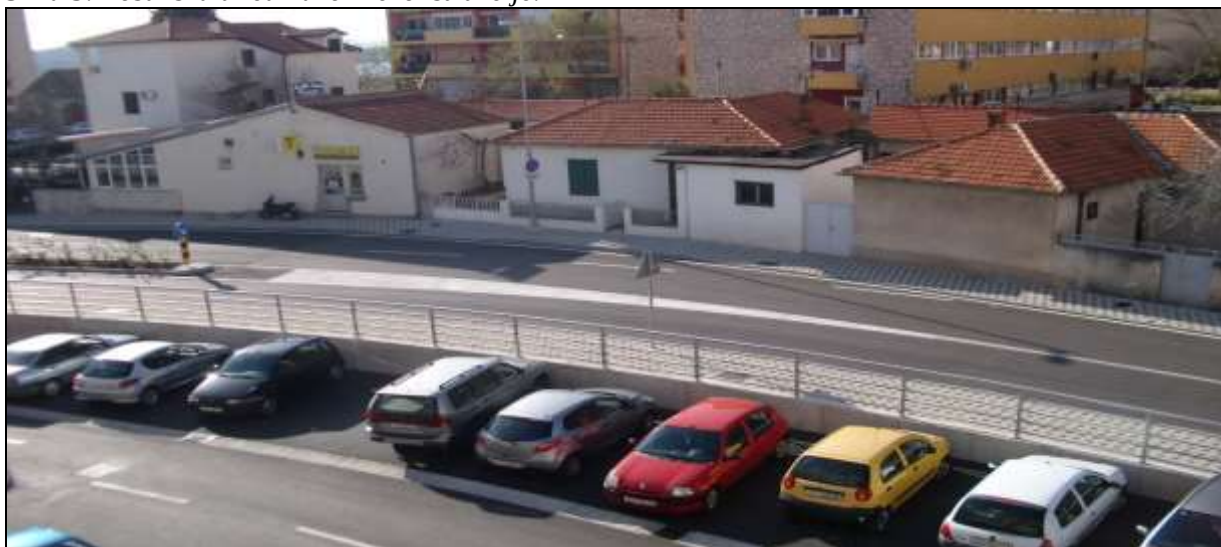
*Slika 3. Bosanska ulica nakon rekonstrukcije.*

Grad Šibenik u uređenje navedene ulice utrošio je 3,2 milijuna kuna [5] koje je trajalo od početka mjeseca Listopada od kraja mjeseca Veljače, gdje su izgrađeni nogostupi duže cijele ulice, postavljena je nova javna rasvjeta, dva glavna prometna traka i jedan sporedni prometni trak s parkirnim mjestima i zapadnim ulazom u gradsku četvrt Baldekin, postavljena nova i pješacima vidljivija horizontalna i vertikalna signalizacija, postavljena ograda na rubu ceste, postavljeni semafori na križanju s ulicom Stjepana Radića. Navedenim izvršenim radovima, ovaj dio grada i Bosanske ulice postat će ugodniji i sigurniji za pješake (slika 3).
